スイッチ

マニュアル

故障・トラブル対応用

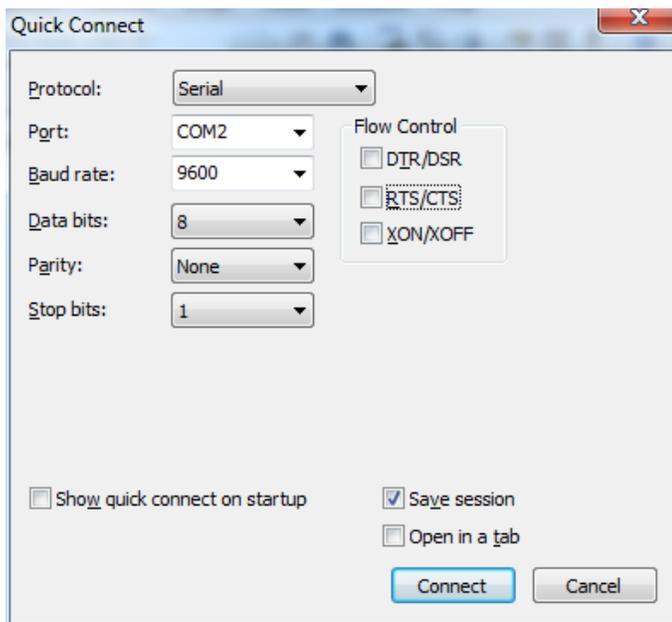
ターミナル管理ソフトウェア（SecureCRTまたはHyperTerminal）でフロー制御が無効になっているか確認します。

設定が誤っている場合は修正してから保存し、再起動してください。フロー制御はデフォルトでSecureCRTで有効になっています。パラメーターを設定する際はフロー制御を無効にします。

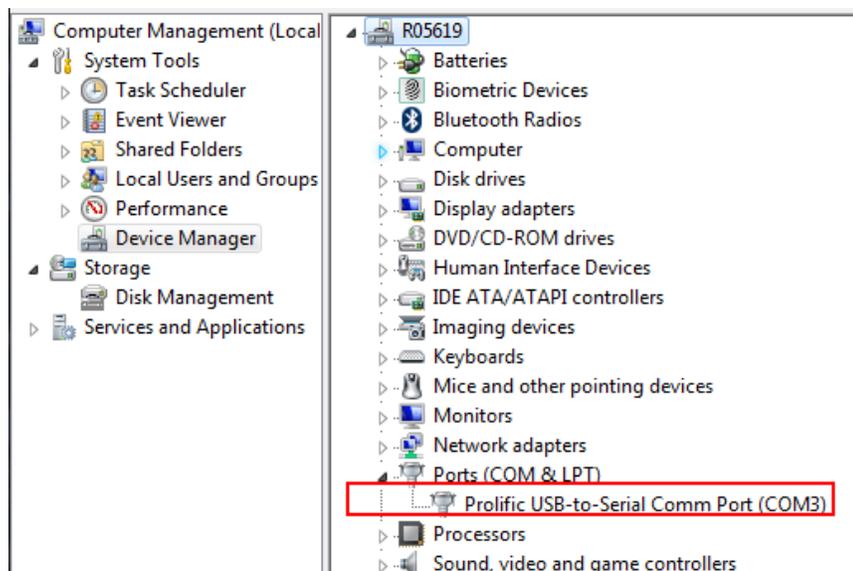
COMポートが適正か確認します。

デスクトップにある「PC」を右クリックし、「Device Manager」で下図の赤枠「Ports (COM & LPT)」を選択します。

COMポートは、HyperTerminalまたはSecureCRTで指定されているシリアルポートと同じでなくてはなりません。

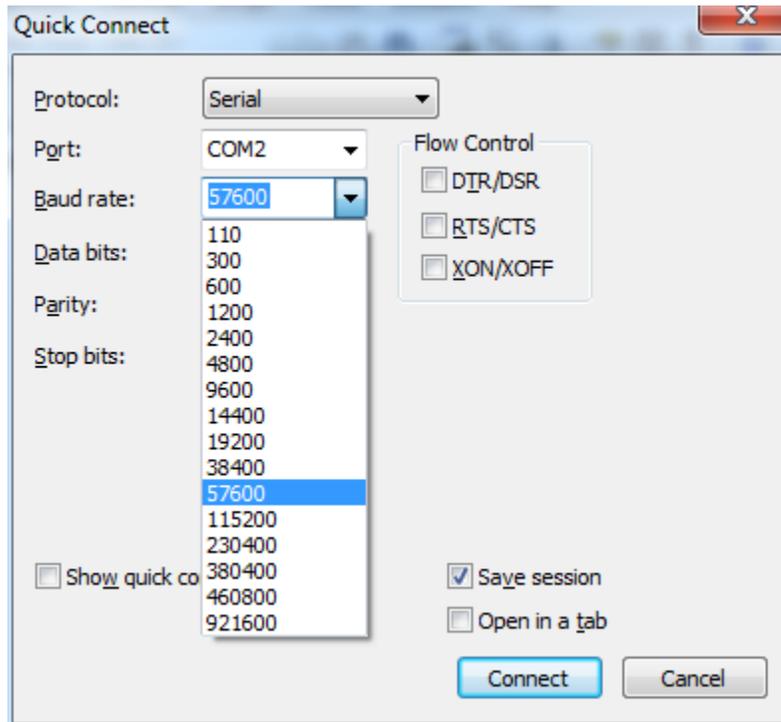
ボーレートを57600または115200に変更し、障害が修正されたか確認します。コンソールポートのデフォルトボーレートは9600です。
障害が続く場合はステップ4に進んで下さい。

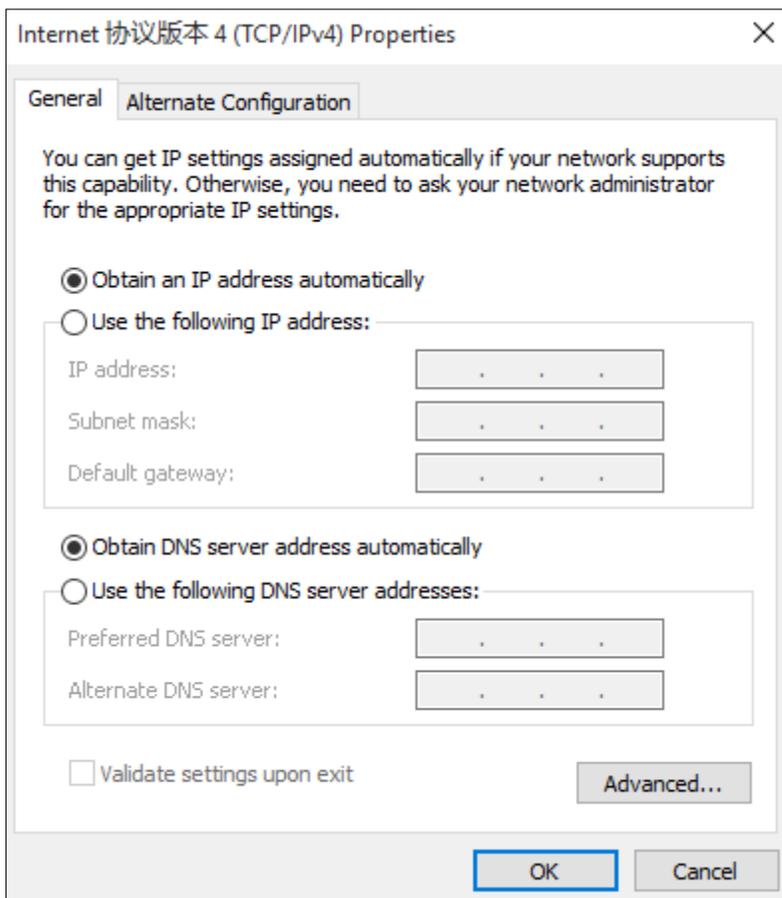
1. 障害の症状を特定し、クライアントが動的にIPアドレスを取得するよう構成されているか確認します。以下のようになります。
