スイッチ

# マニュアル

## 故障・トラブル対応用

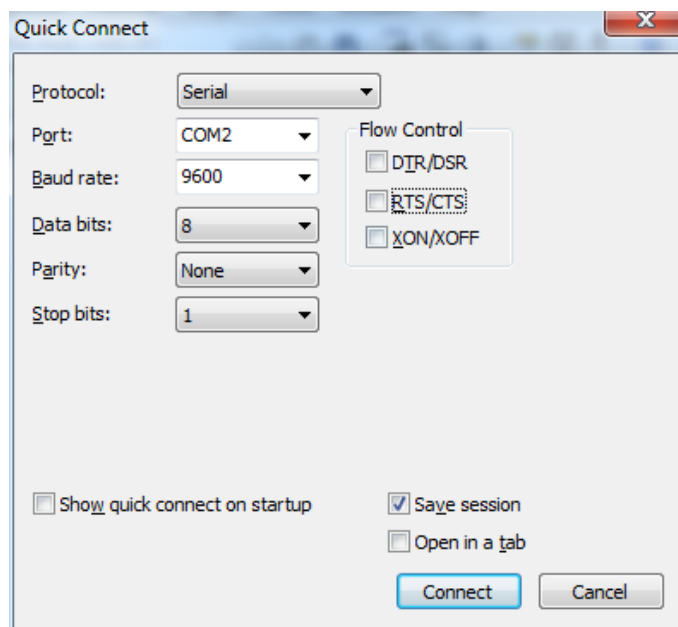
### ステップ1 ターミナル管理ソフトウェア（SecureCRTまたはHyperTerminal）でフロー制御が無効になっているか確認します。

設定が誤っている場合は修正してから保存し、再起動してください。フロー制御はデフォルトでSecureCRTで有効になっています。パラメーターを設定する際はフロー制御を無効にします。

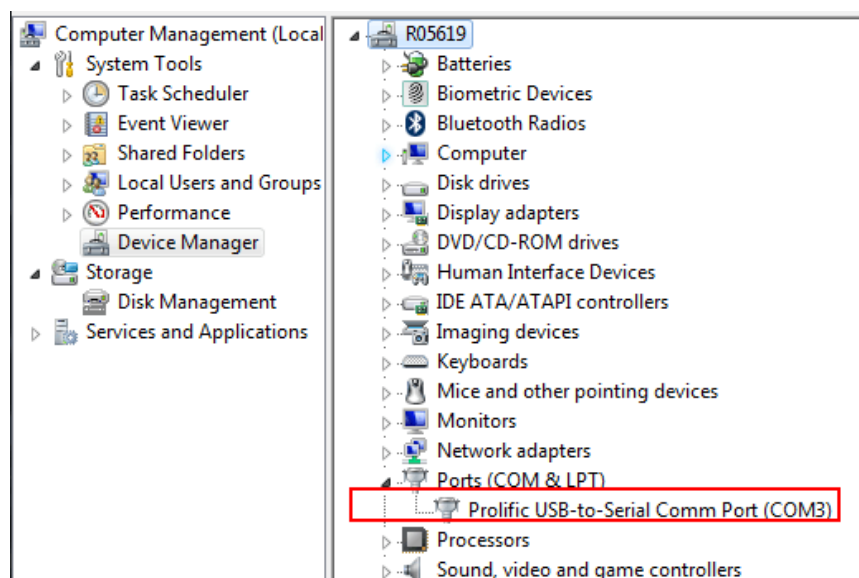
デスクトップにある「PC」を右クリックし、「Device Manager」で下図の赤枠「Ports (COM & LPT)」を選択します。

COMポートは、HyperTerminalまたはSecureCRTで指定されているシリアルポートと同じでなくてはなりません。

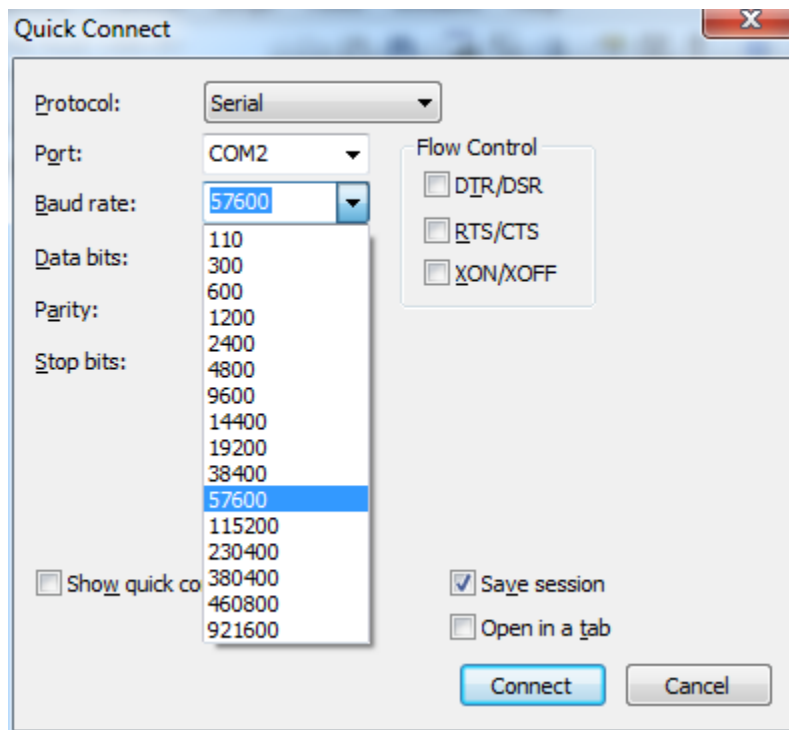
**ボーレートを57600または115200に変更し、障害が修正されたか確認します。コンソールポートのデフォルトボーレートは9600です。**

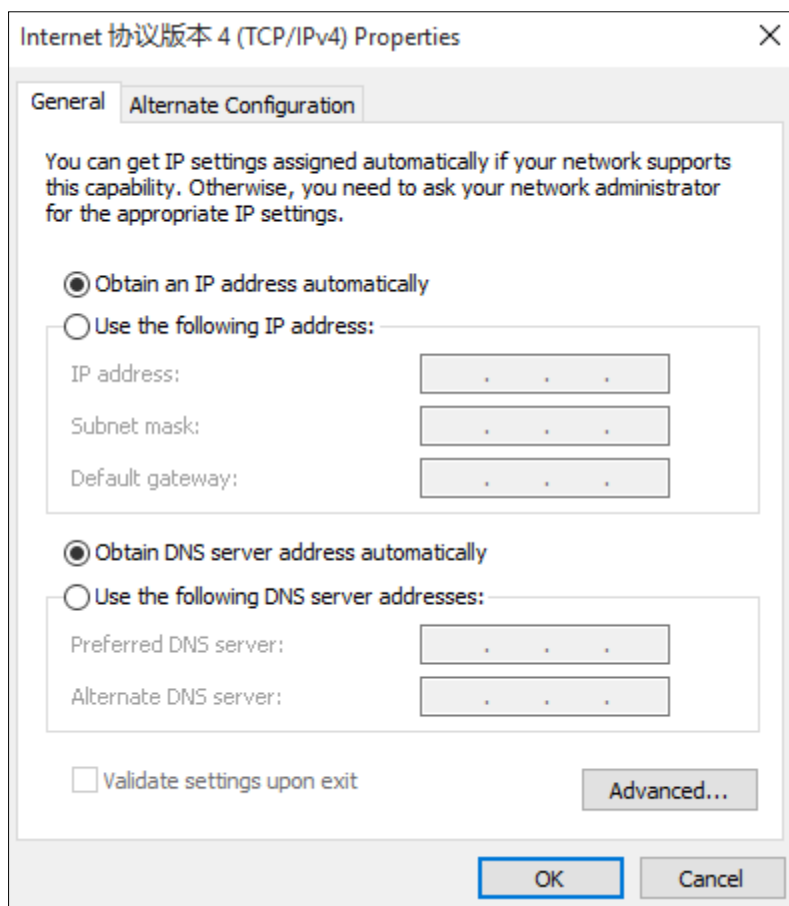
1. 障害の症状を特定し、クライアントが動的にIPアドレスを取得するよう構成されているか確認します。以下ようになります。
